Proc. nº 2.133/96

LAU D O D E A V A L I A Ç Ã O

BEM: IMÓVEL

UM PRÉDIO, assobradado, e seu respectivo terreno, situado na rua Guimarães Passos nº 623, no 9º subdistrito Vila Mariana, que corresponde ao Lote nº 1 da Quadra J, no arruamento Bela Vista, devidamente matriculado sob nº 59.348 no 1º Cartório de Registro de Imóveis desta Capital, cadastrado na Prefeitura do Município de São Paulo sob nº 38.090.0001-9.

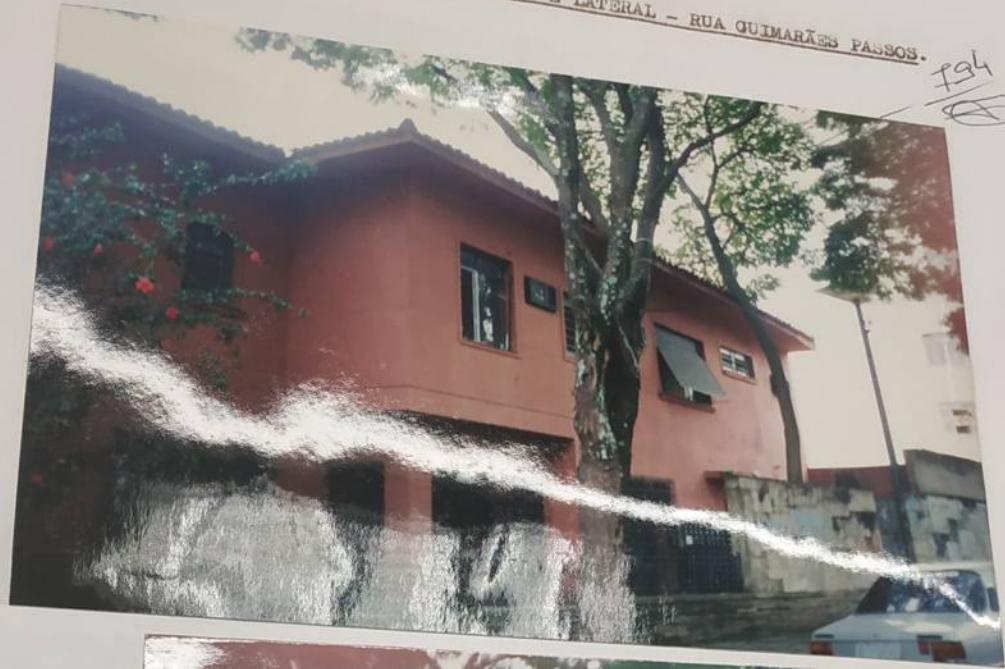
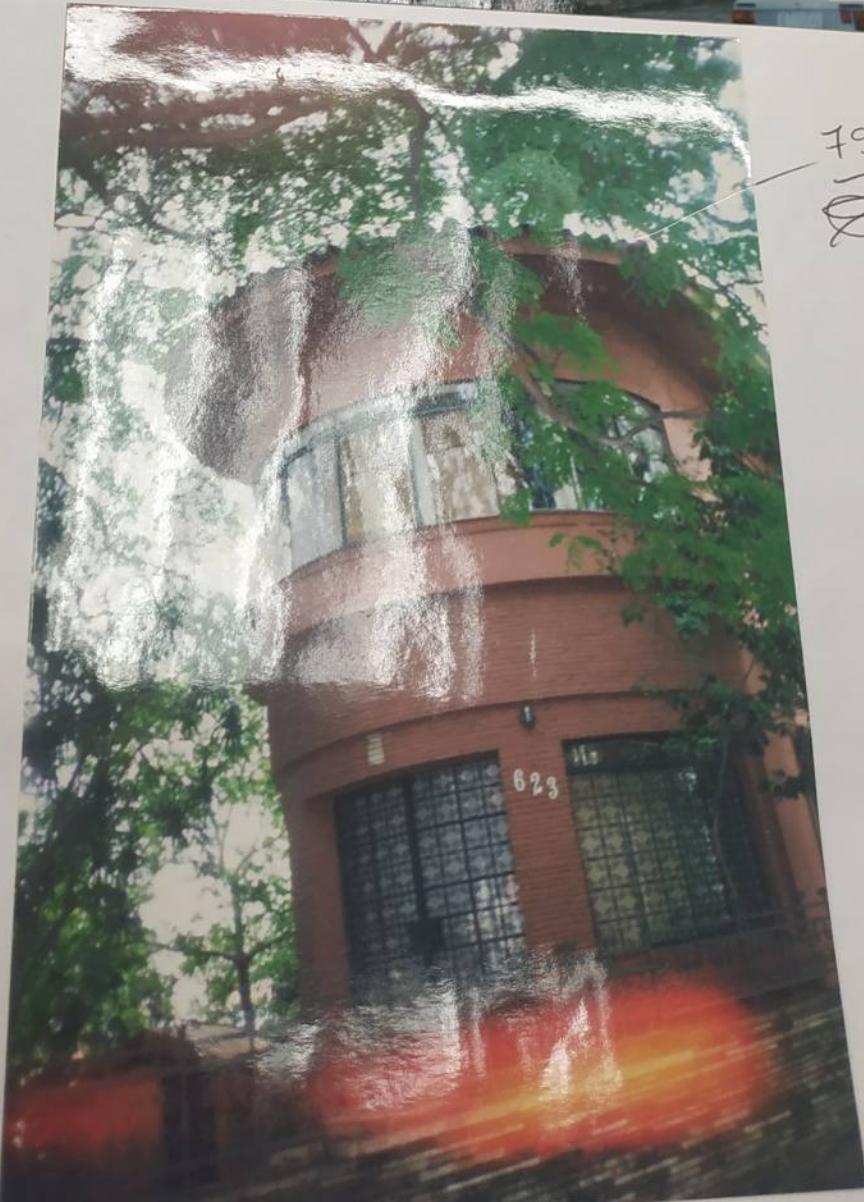
VISTA PARCIAL DA FAÇADA DO IMÓVEL E LATERAL - RUA GUIMARÃES PASSOS.

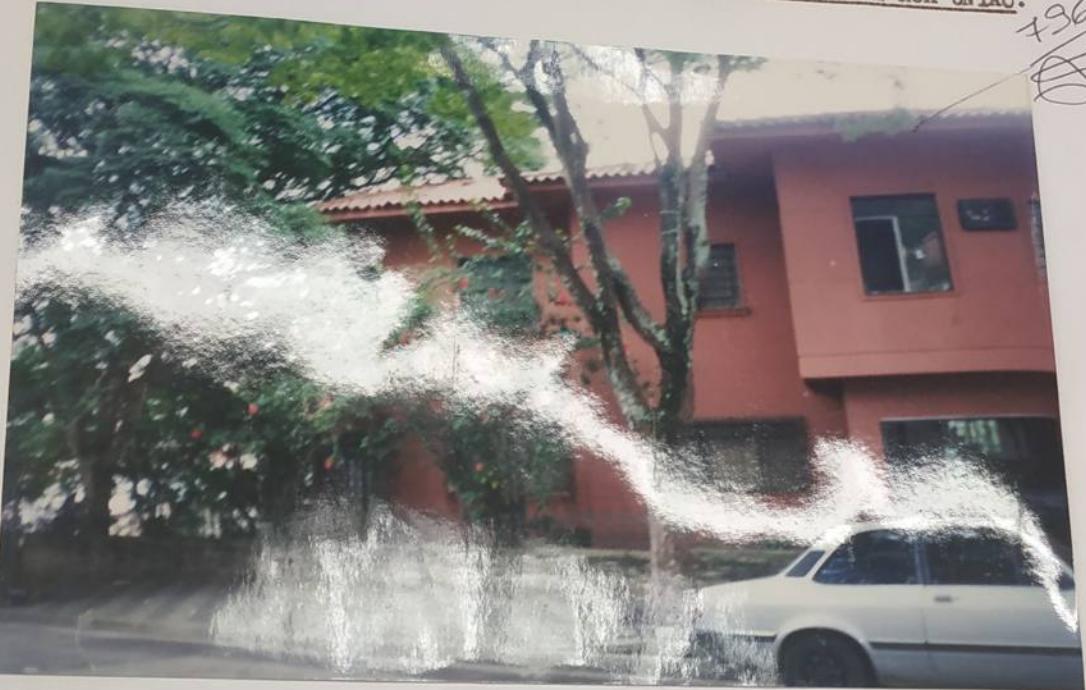
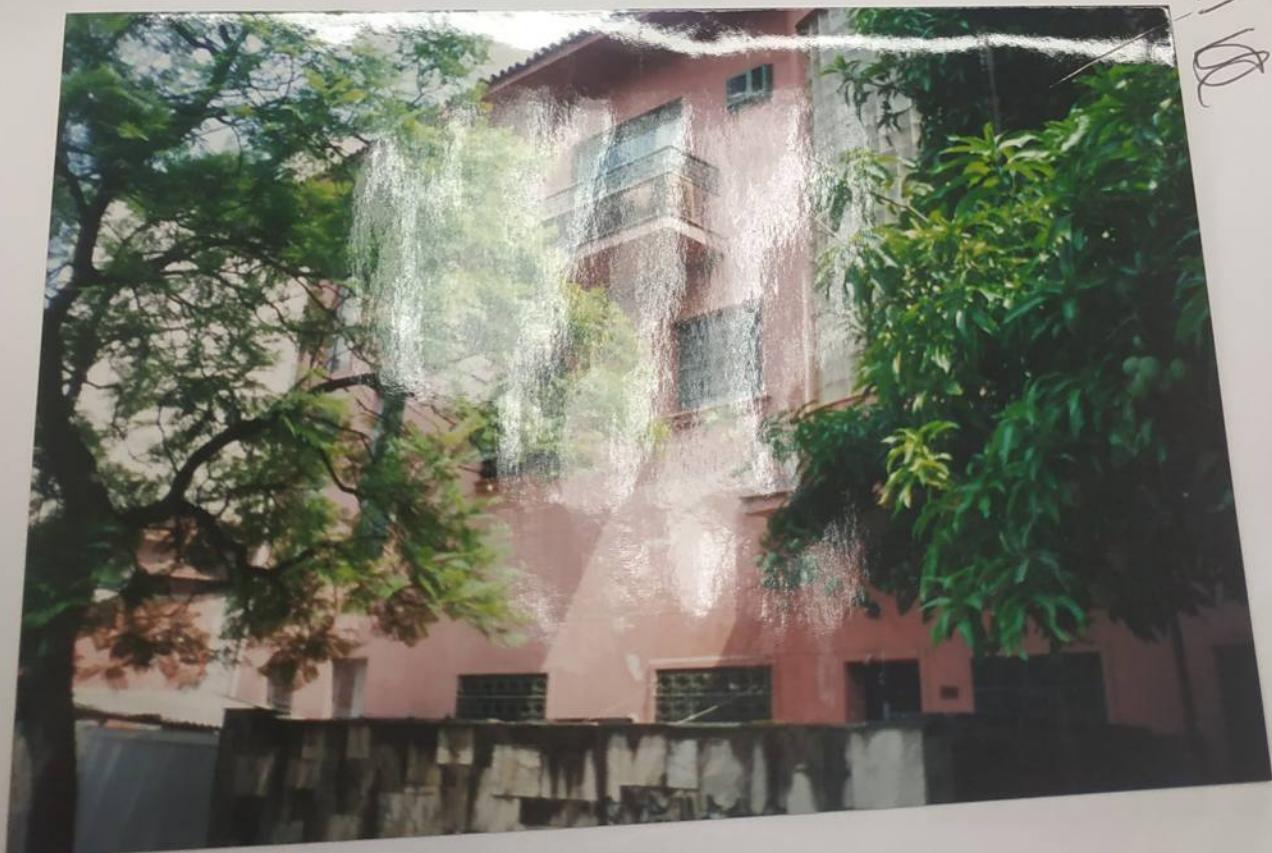
VISTA PARCIAL-LATERAL DO IMÓVEL PELA RUA GUIMARÃES PASSOS E RUA UNIÃO.

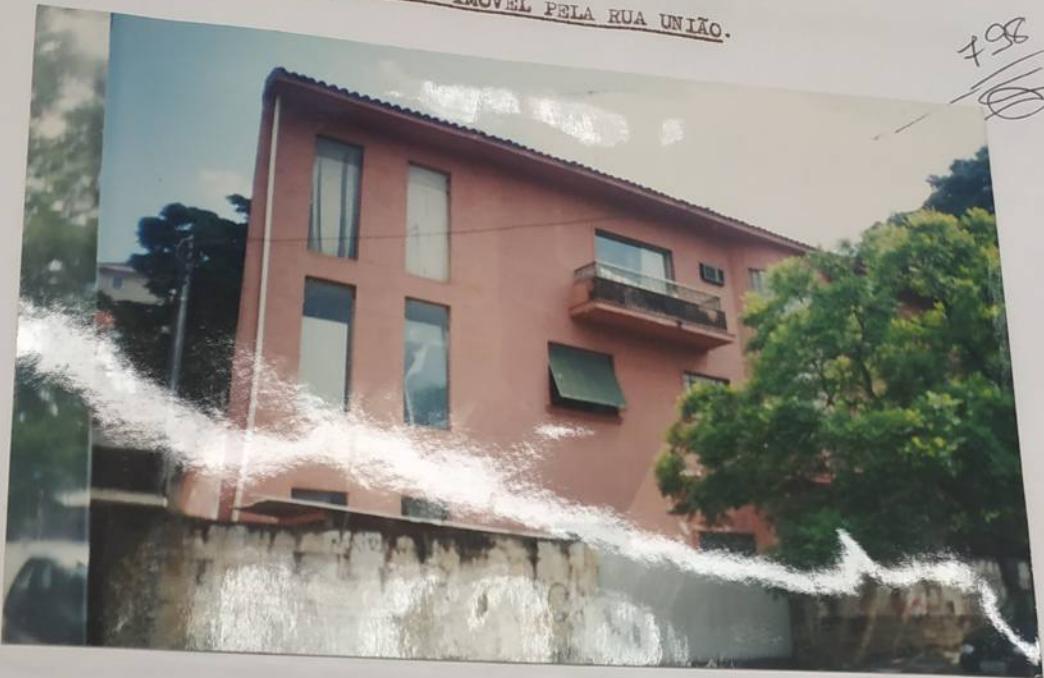
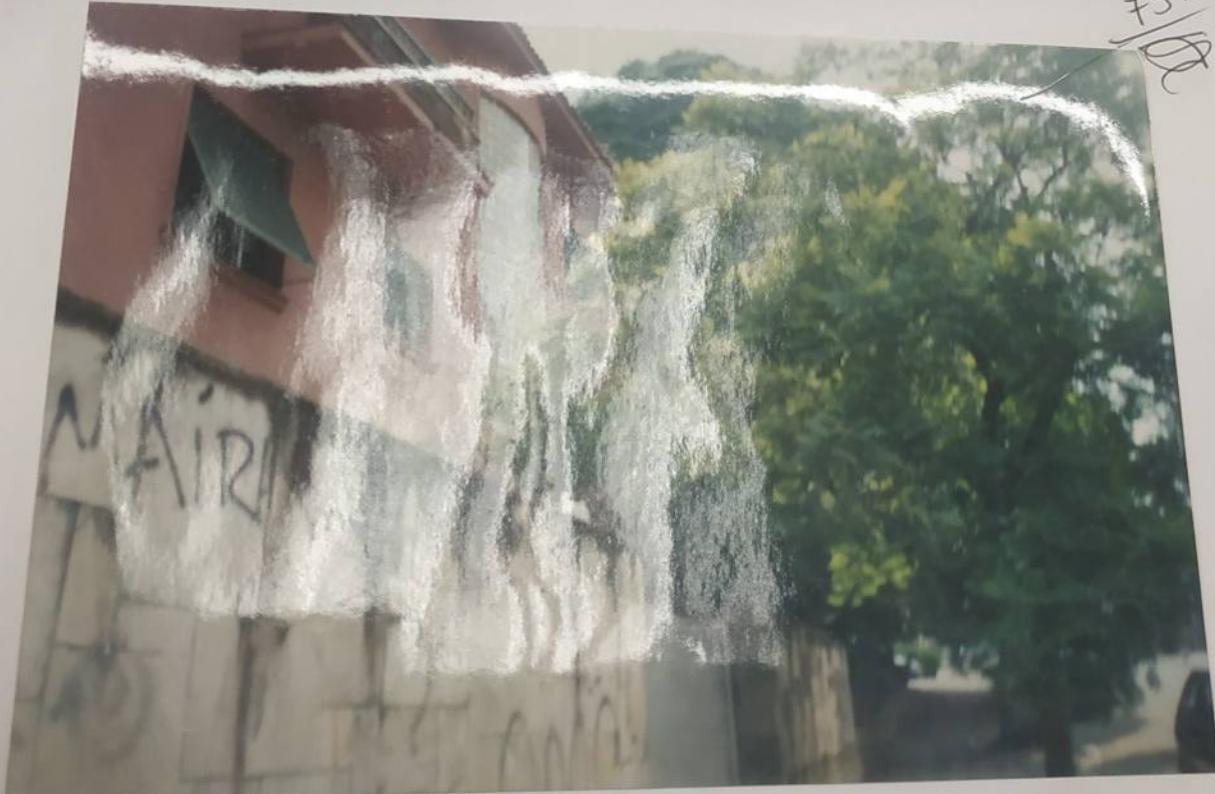
VISTA PARCIAL - LATERAL DO IMÓVEL PELA RUA UNIÃO.

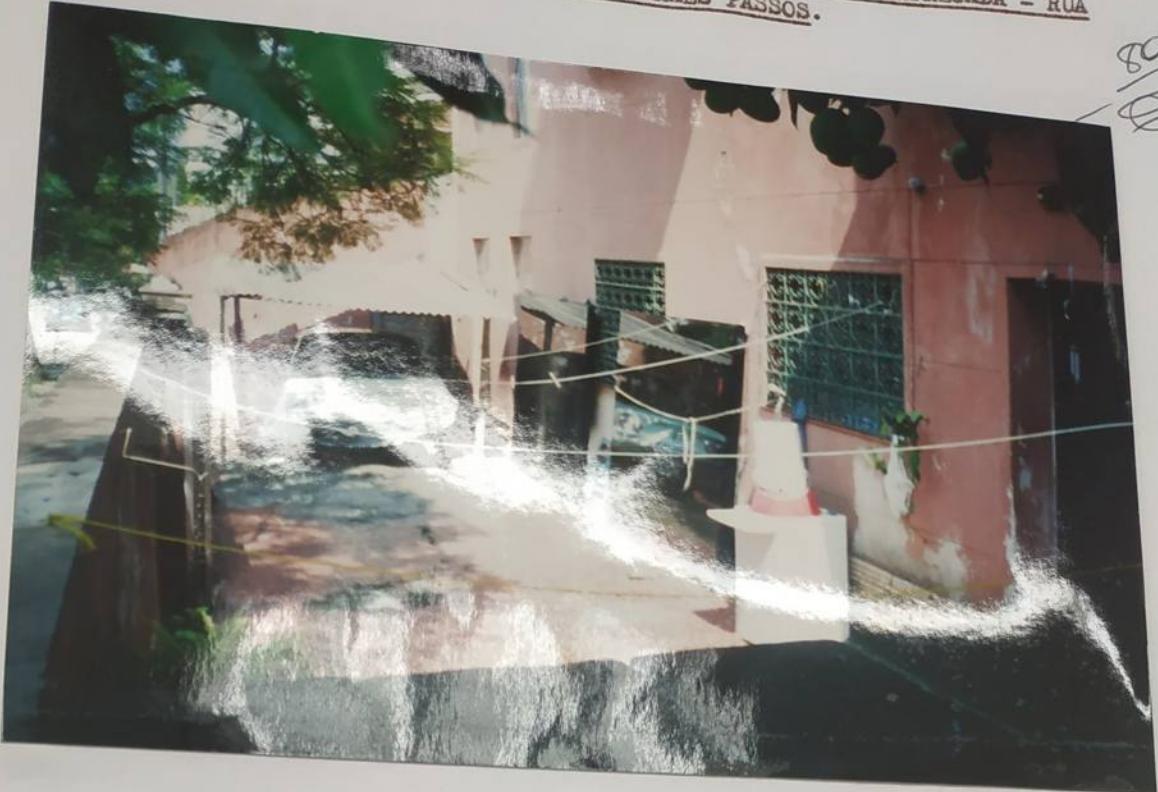
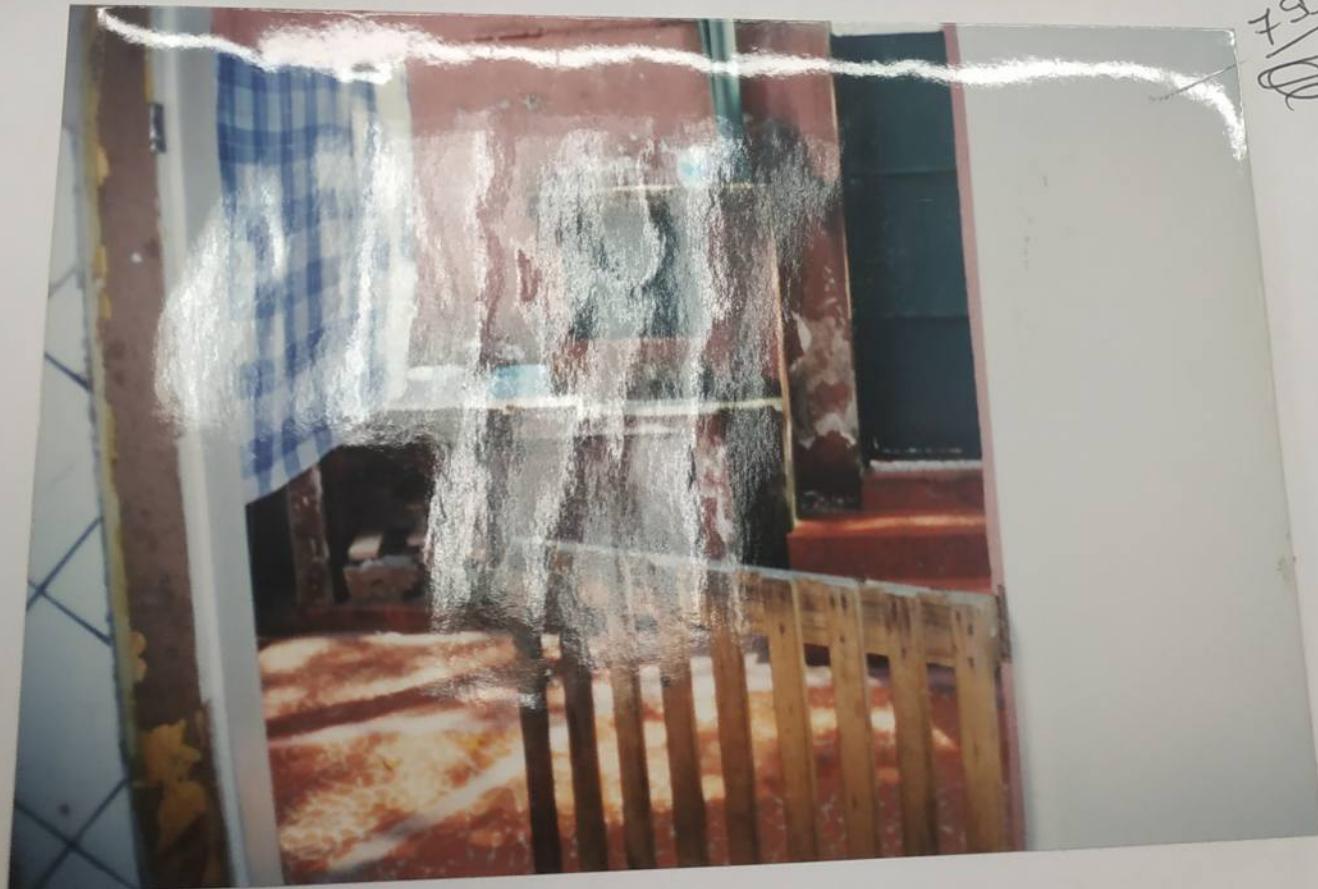
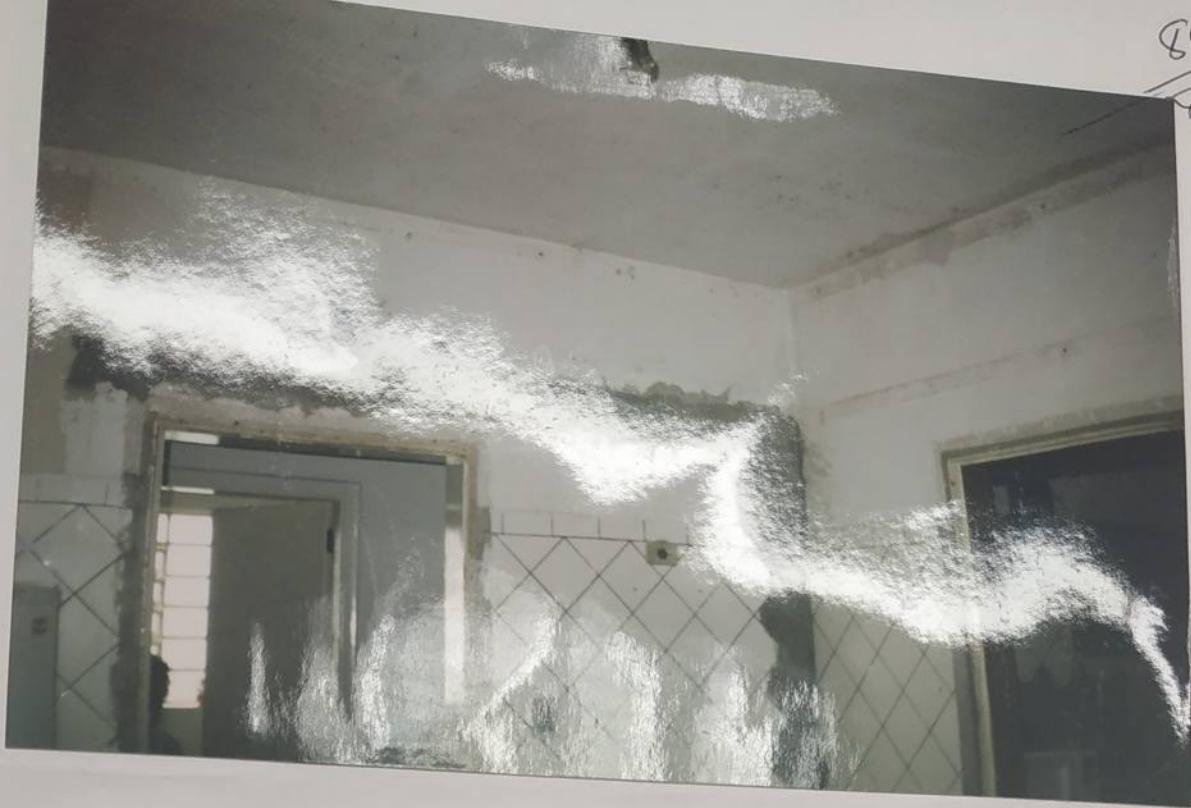
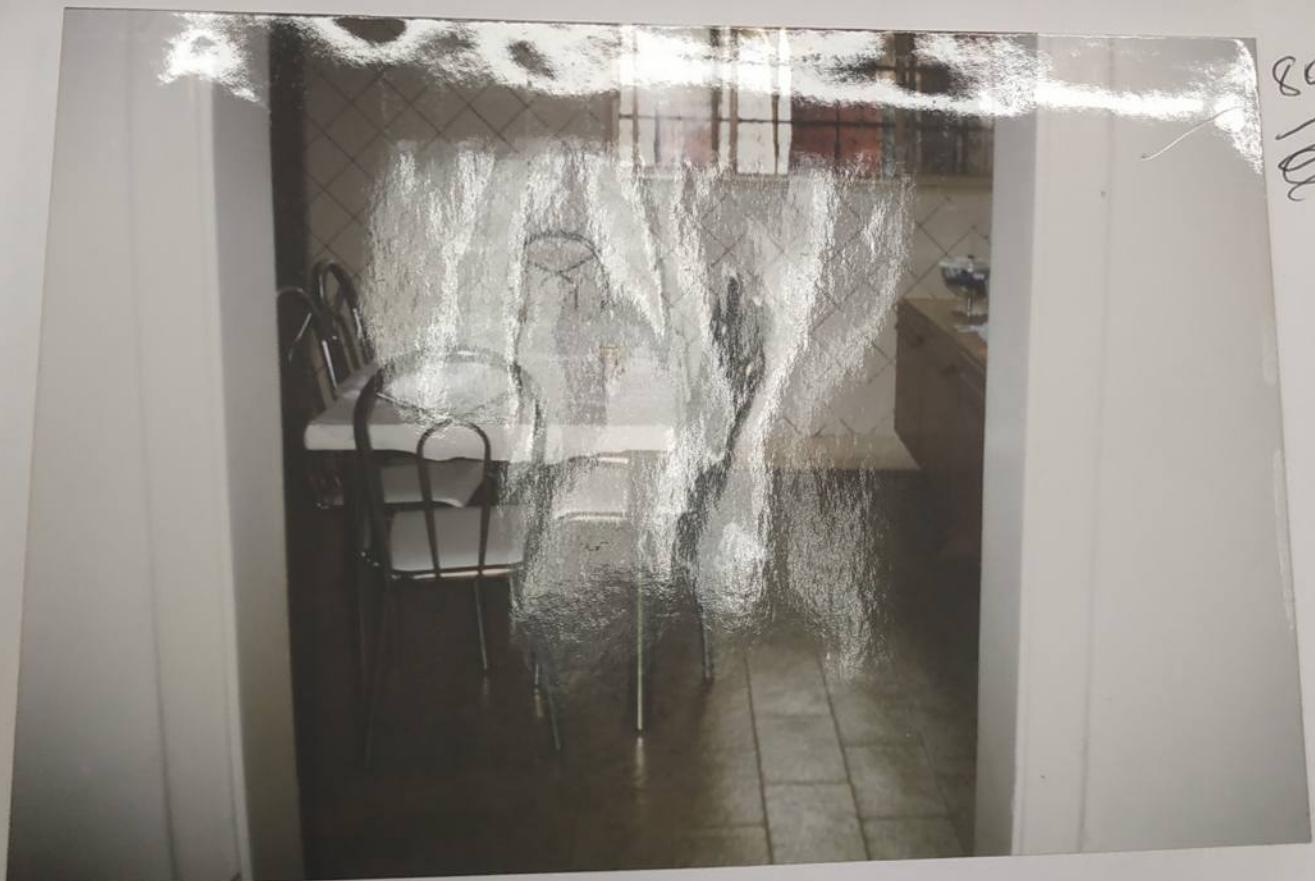
As partes externas, bem como o pequeno quintal, muros e corredores, - necessitam de reformas totais.

~~PARCIAL - GARAGEM - LAVANDERIA E DEPENDÊNCIA DE EMPREGADA - RUA
UNIÃO. - PEQUENO QUINTAL DA RUA GUIMARÃES PASSOS.~~

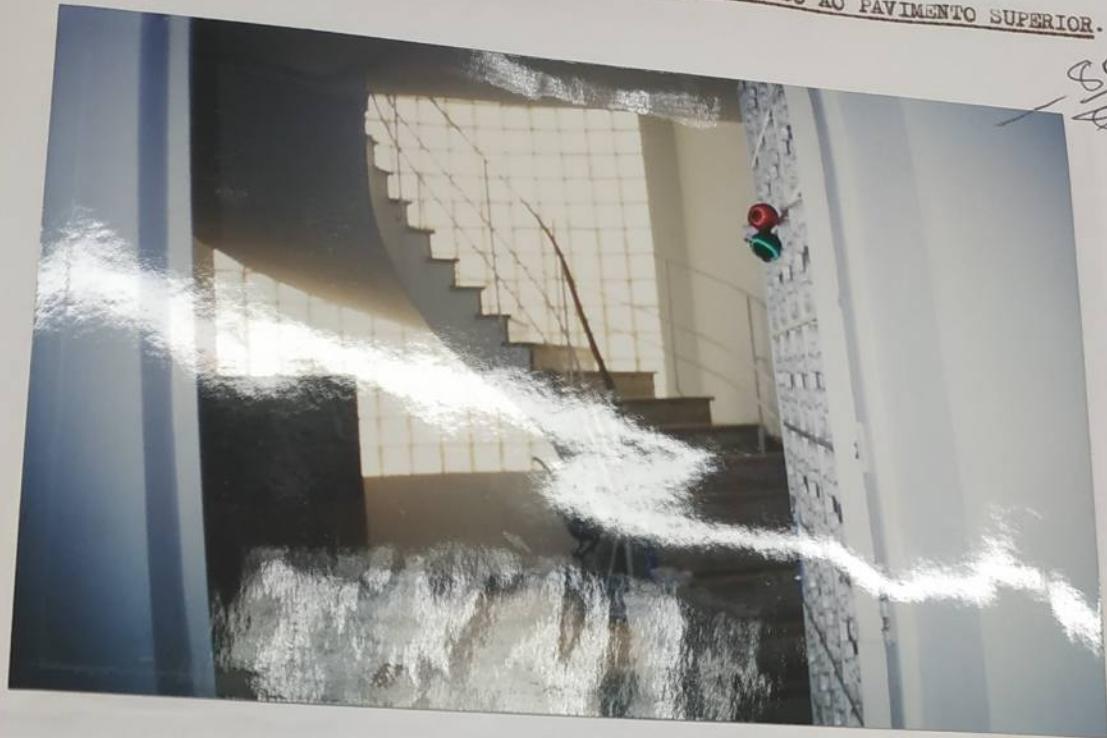
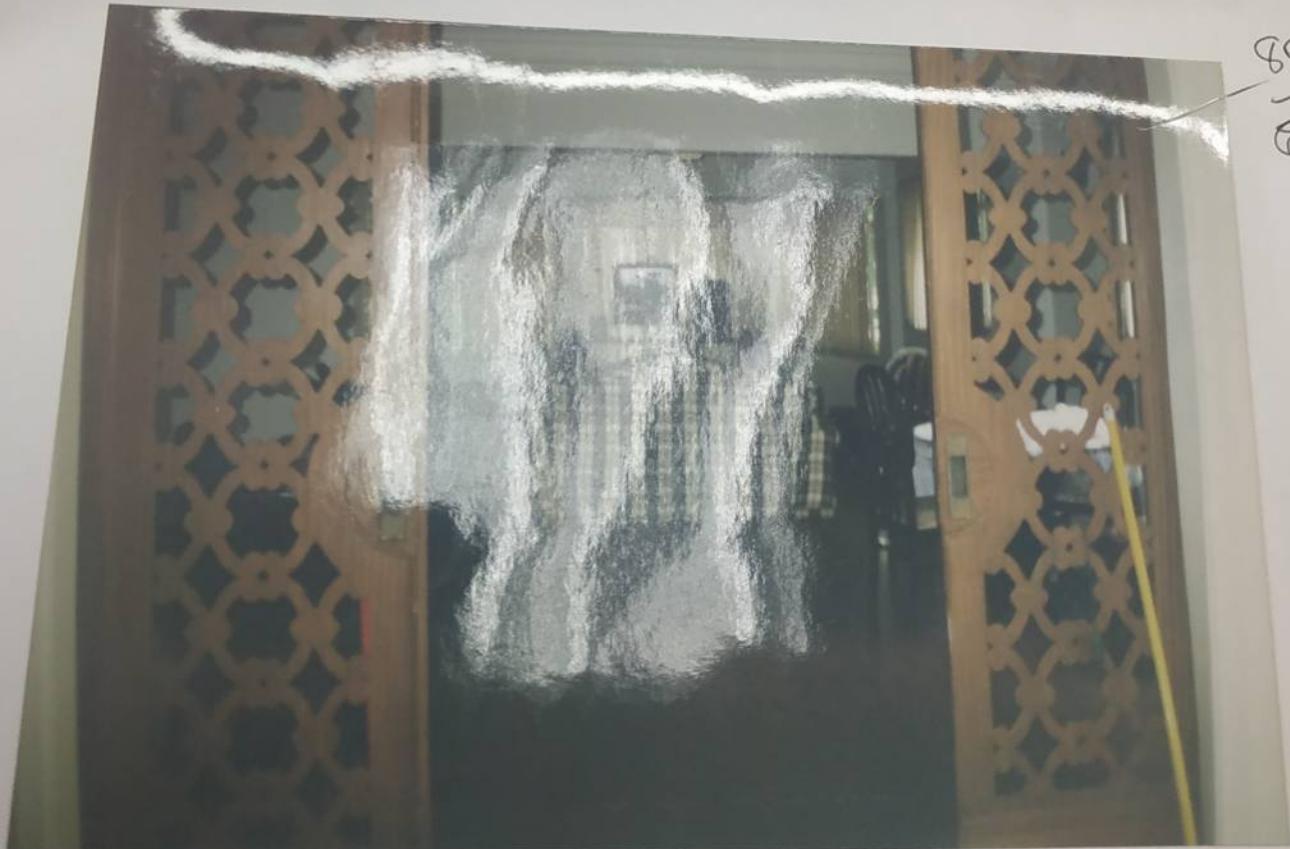
Os pisos, em carpete de madeira, já se encontram, em boa parte se descolando do chão, todos bem desgastados.

Os corrimãos da escada que dá acesso, do hall intermediário para o hall do pavimento superior, necessitam de reposição, uma vez que uma parte foi arrancada.

VISTA PARCIAL - SALA DE ESTAR - ESCADA DE ACESSO AO PAVIMENTO SUPERIOR.

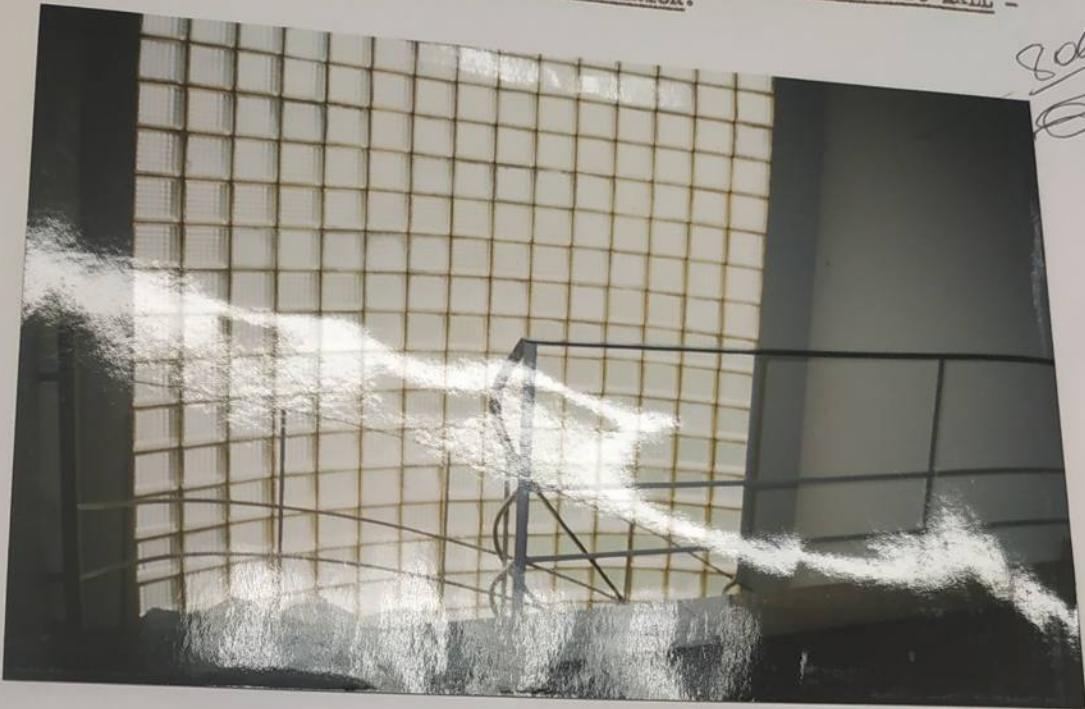
Há no local de entrada, notadamente na escada, parede de tijolos de vidro, tipo "vitral", em bom estado.

VISTA PARCIAL - PAREDE DE TIJOLOS DE VIDRO - ESCADA E PARTE DO MALL -
CORREDOR DE CIRCULAÇÃO - PAVIMENTO SUPERIOR.

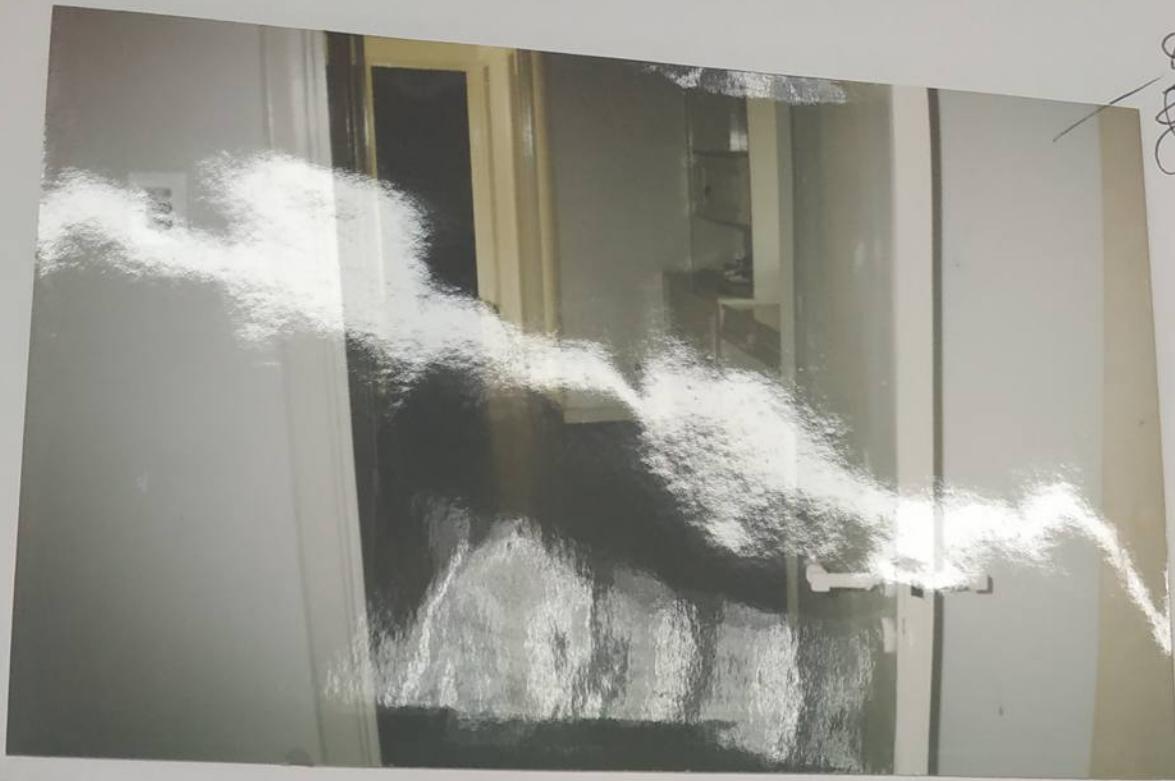
VISTA PARCIAL - CORREDOR DE CIRCULAÇÃO E UM DOS QUARTOS - ANDAR SUPERIOR.

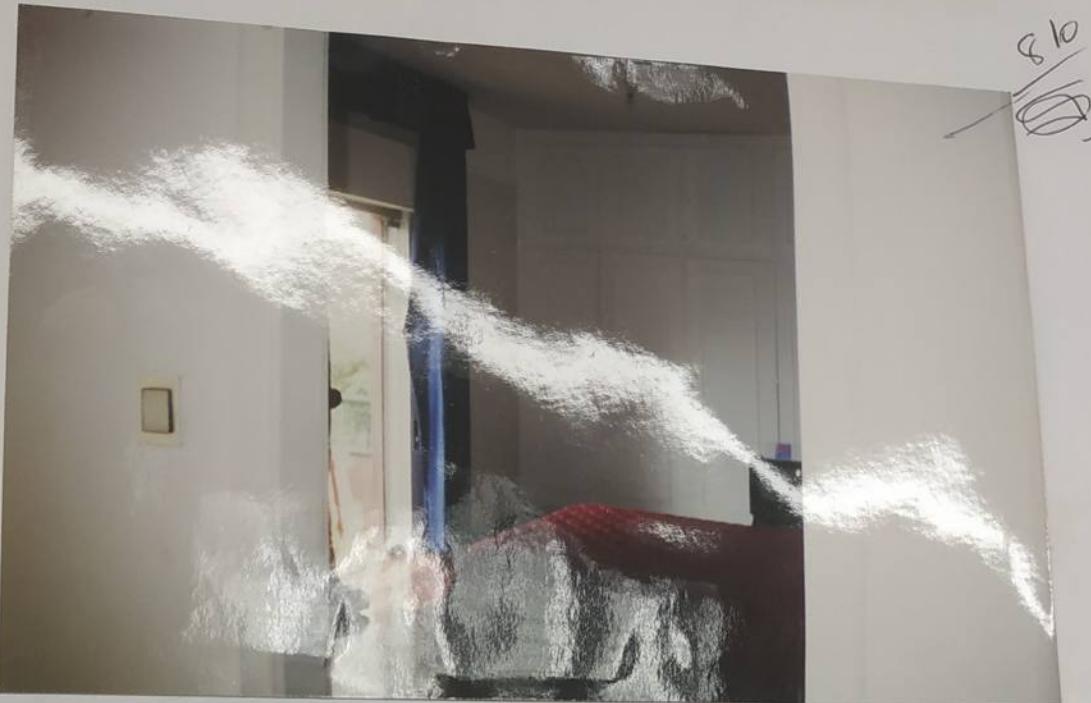
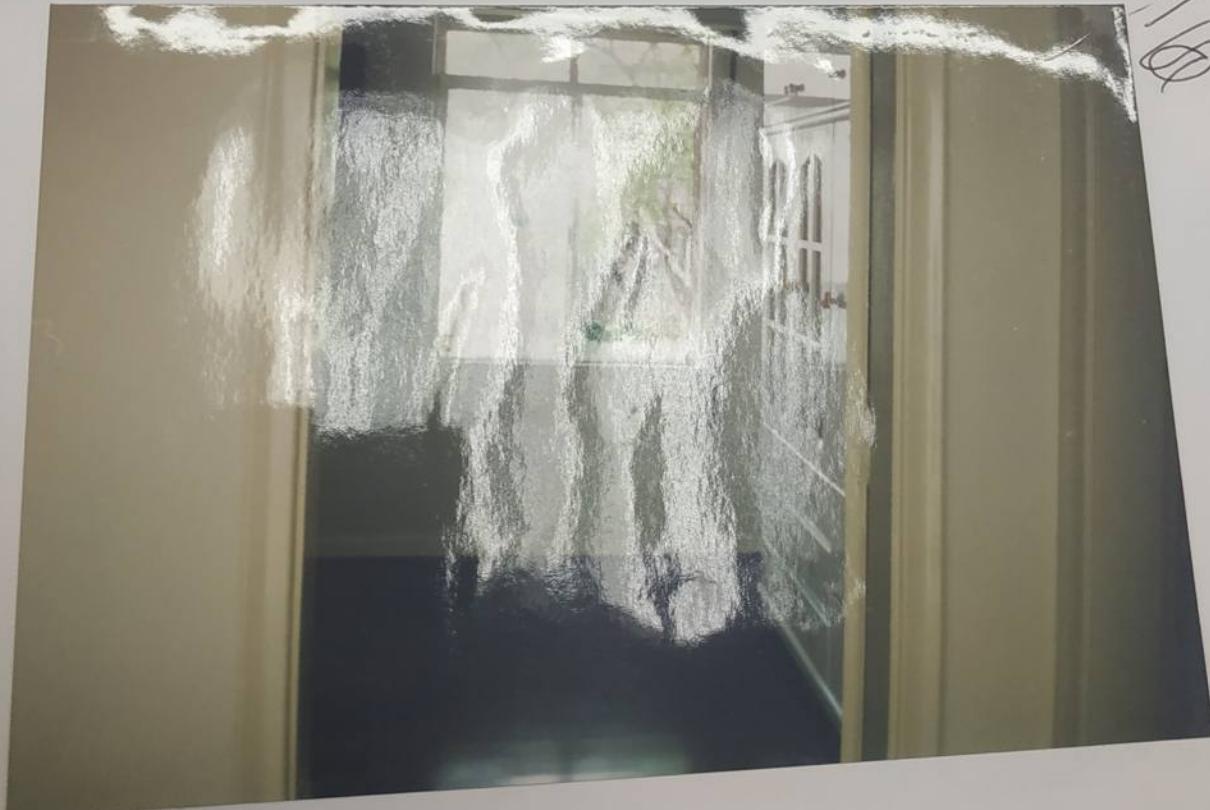
VISTA PARCIAL - QUARTOS - ANDAR SUPERIOR.

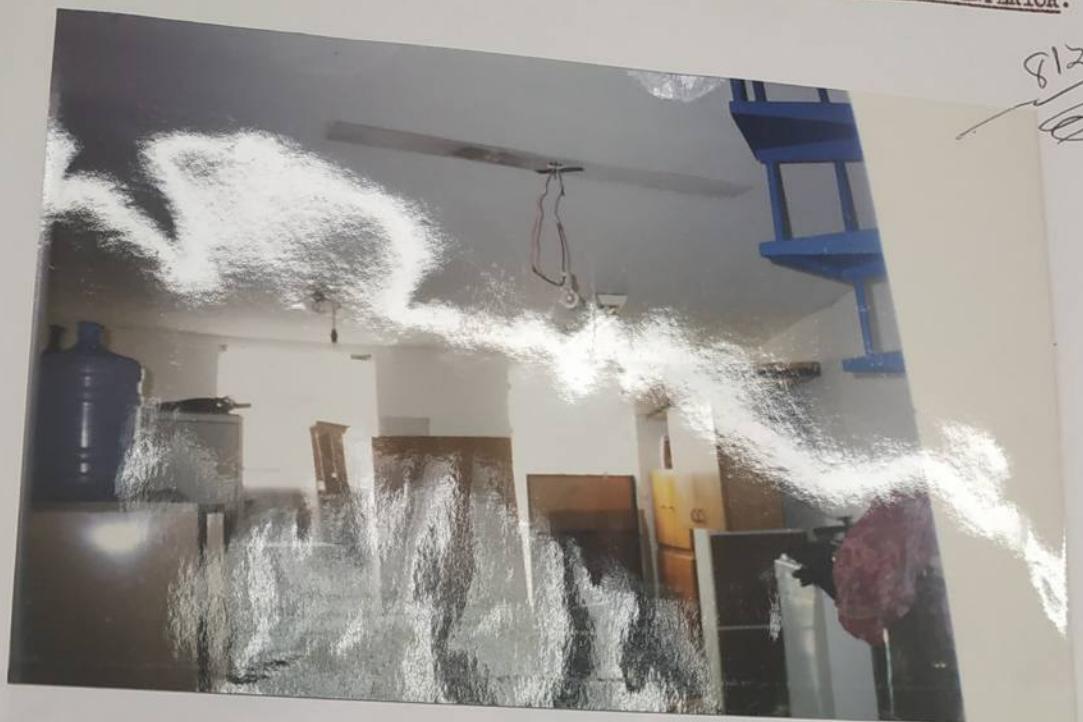
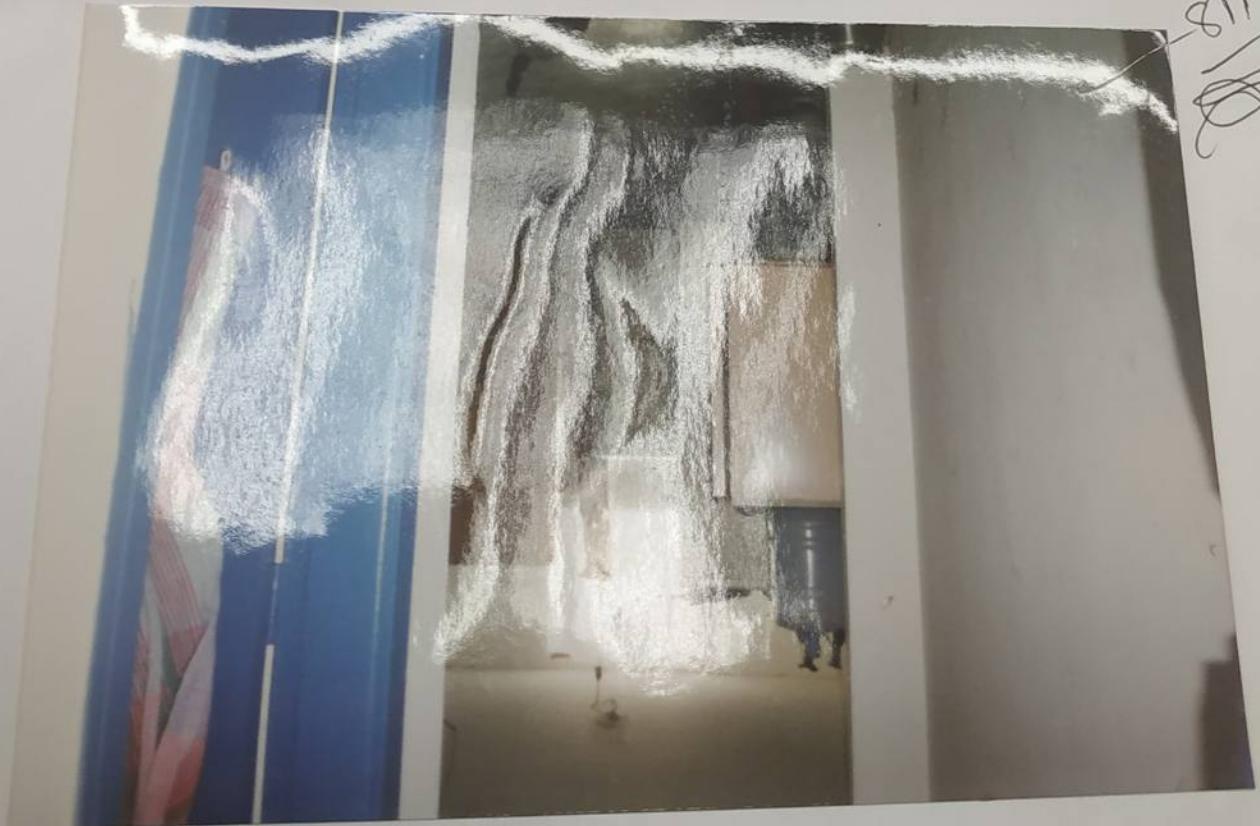
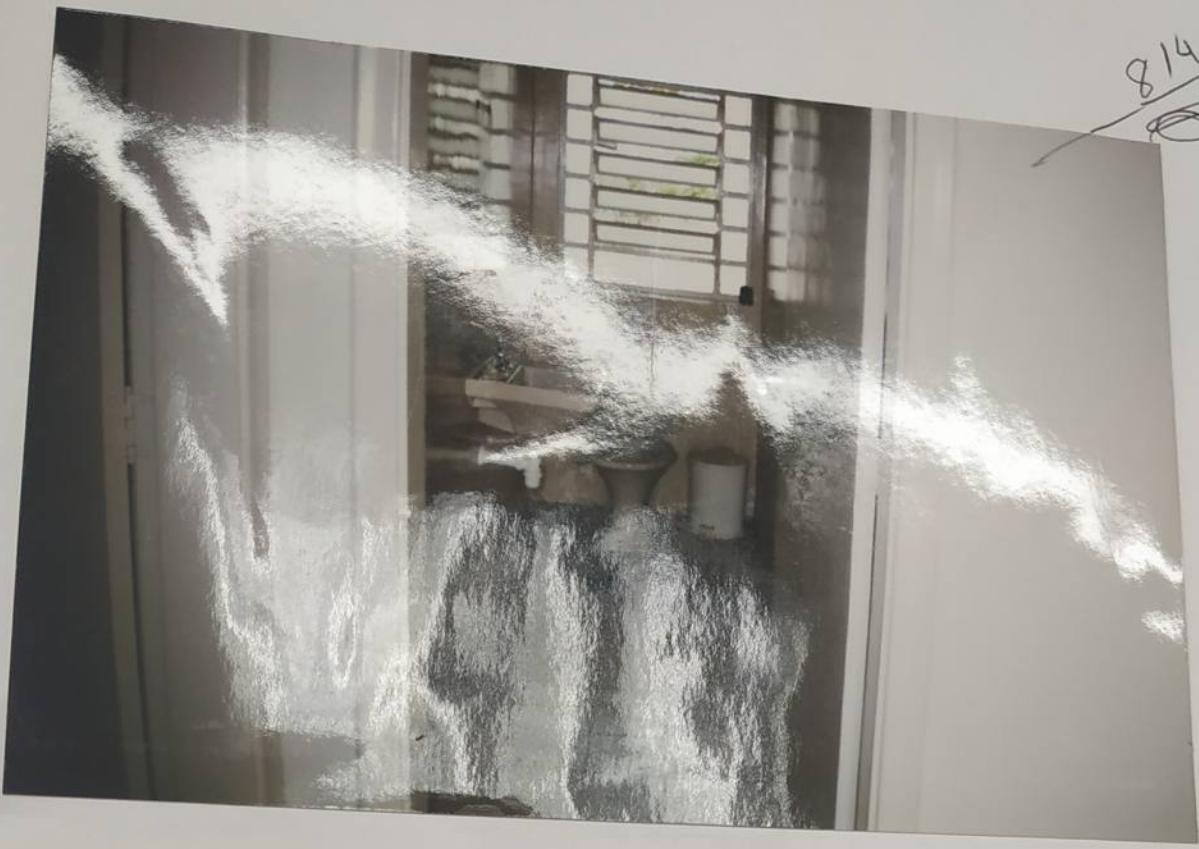
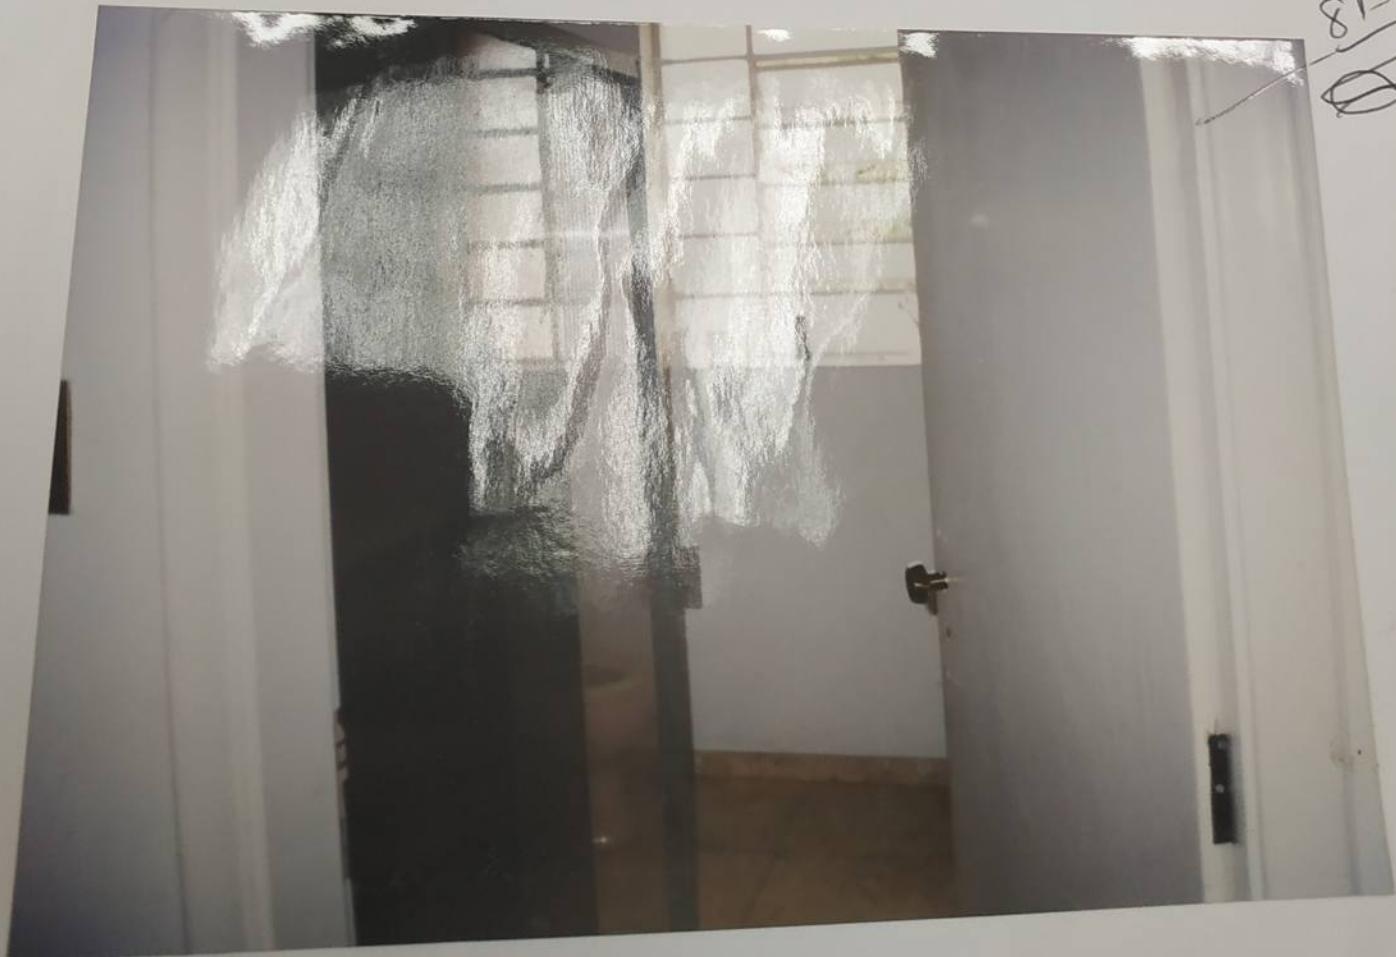
VISTA PARCIAL = COMPARTIMENTOS E BENS ARRECADADOS - PAVIMENTO INFERIOR.
